DENOMINACIÓ:	CAN PENYASCO
ADREÇA:	X=420935,814 Y=4577108,849
MUNICIPI:	Sant Boi de Llobregat
ÈPOCA:	.
AUTOR/A:	.
PROMOTOR/A:	.
TIPOLOGIA:	Grup III
TITULARITAT:	Privada
ÚS:	Agrícola
CODI:	t. 51 - p

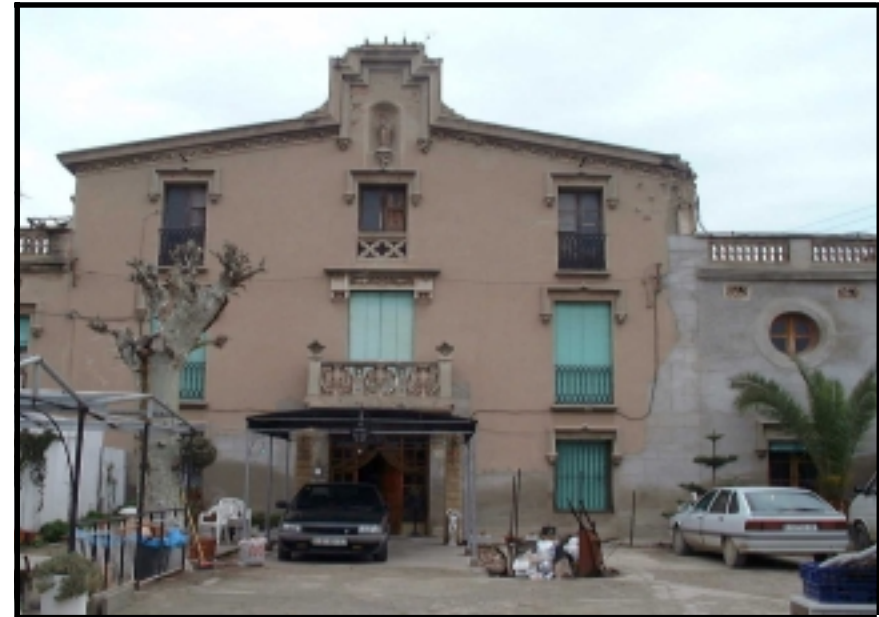
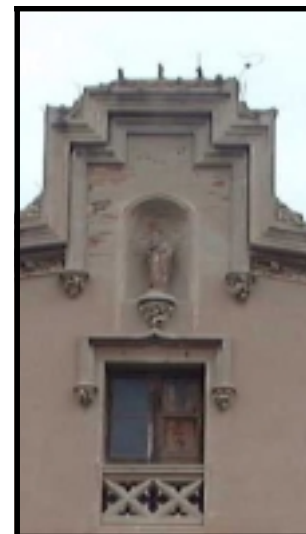
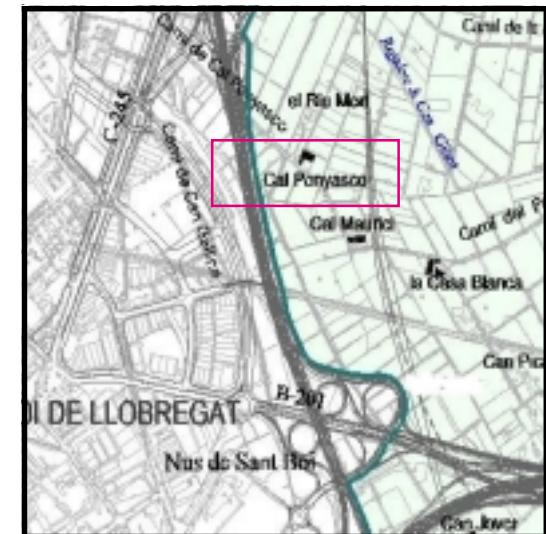
Masia de planta rectangular, de tres tramades. Consta de planta baixa i dues plantes.

La coberta del cos central és a dues vessants, amb el carener i els ràfecs perpendiculars a la façana principal.

La façana té concepció d'arquitectura culta, de tipus eclètic, de caràcter medievalista, amb motius neogòtics. La façana es converteix en la protagonista principal de l'edificació, a manera de decorat, que sobreixca les seves cornises de remat respecte a la teulada, passant per davant del cos edificat. En el centre el remat disposa d'un nínxol que conté una imatge. La façana es troba composada sobre un eix de simetria estricta. Les obertures són de proporcions verticals, corresponent una per tramada i planta. Destaca un gran balcó central, amb una barana d'obra calada que conté tres àligues esculpides en pedra, les decoracions d'un fris sota la cornisa i els remats de les obertures, amb guardapols sobre els capitells en mènsula i els treballs de forja a les baranes.

Lateralment disposa de dos cossos adossats, pel costat de Llevant una capella d'inspiració neoclàssica, amb una petita rossassa, i per Ponent una edificació de caràcter més domèstic que manté algunes decoracions del mateix tipus que el cos principal. Ambdós cossos es troben rematats per balustrades de ceràmiques.

ESTAT DE CONSERVACIÓ: Bo

1. Conservació estricta de la organització funcional, espacial i estructural de la masia, reparant les parets estructurals i la teulada.
2. Reforç dels sostres amb tècniques de xapa superior de comprensió, protesís en caps de bigues o substitució per d'altres de similars, a l'objecte de deixar vistos els embigats.
3. Conservació estricta de la façana i els seus elements ornamentals sanejant-els i netejant-los.
4. Tractament de l'arrebossat d'acabat de façana, singularitzant els elements ornamentals.
