| <b>DENOMINACIÓ:</b> | <b>CAN MIRAVITGES</b> |
| <b>MUNICIPI:</b> | Badalona |
| <b>CODI:</b> | t.25-p |

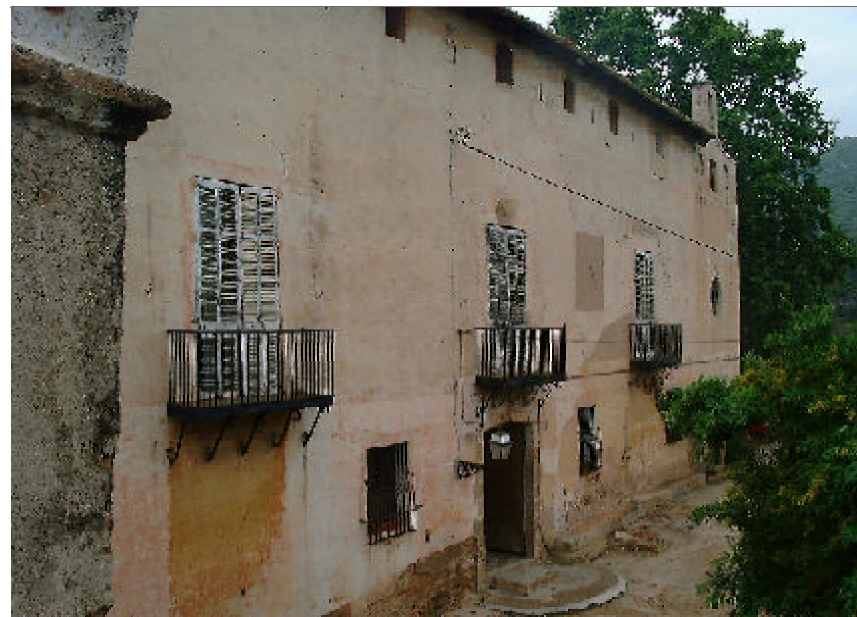
La construcció inicial d'abans del s. XVIII, fou ampliada i reformada. Era una propietat conreada en règim de masoveria. Casa de planta baixa, pis i golfes amb coberta a quatre vessants i llanterna central. Les dependències propiament agrícoles foren traslladades a un costat de la masia i s'hi construí una glorieta i una terrassa amb arcades que comunica amb el primer pis. La façana fou ennoblida i l'entrada dels jornalers es feu pel darrera. La casa està dividida en dos cossos paral·lels molt diferenciats. La part de davant de dues plantes i la de darrera en té tres. La casa va fortificar-se i es conserven espitlleres, finestres rodones i murs de contenció.

- \* **Planta baixa:** o de serveis. Està la masoveria i el celler. La porta de grans dimensions on l'escala amb la gran llanterna, és el camí per on els productes són duts a les golfes. A la dreta està l'habitatge dels masovers i al fons el celler.
- \* **Pis:** Subdividit en dues parts: davant i darrera.
  - \* **Davant:** O part noble amb la sala que obre a la terrassa amb arcades, el menjador de diari, la cuina i les habitacions. Per aquí hi ha accés al cor de la capella.
  - \* **Darrera:** Zona de serveis dels senyors. Hi destaca la cuina amb rajola valenciana policromada. De menor alçada permet el tenir un altre pis o altell, una tercera planta on el darrer propietari s'emprà com taller i biblioteca.
- \* **Golfes:** Amb finestres d'arc de mig punt, feu el servei de magatzem de les collites.
