## Elements de patrimoni històric-artístic

### Sant Feliuet de Savassona

**Codi Pla Especial** p.12

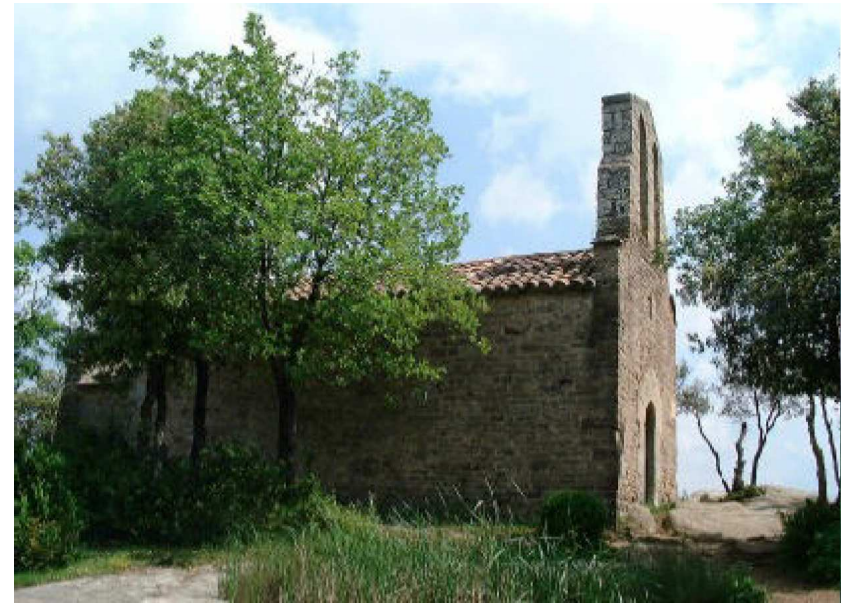
Vista general de l'església (2001). Autor. XPN

Església d'una sola nau, orientada de llevant a ponent, amb el absis rectangular; és un magnífic exemplar de construcció anterior a la importació dels mestres lombards. Les mides de la nau són 9 metres de llarg per 3,5 d'ample.

L'edifici està format per un cos pre-romànic (que és el santuari o capçalera amb volta de pedra i arc ultrapassat) i una part romànica (la nau que està la porta principal que mira a migdia).

La façana amb un petit òcul en forma de cresu i el capçer coronat per un campanar d'espada, format per dos finestrals d'arc de mig punt, que actualment no contenen les campanes, té la porta adintellada amb un arc escarcer.
